## LIFETERRACESCAPE

**ΕΡΓΟ LIFE 16 CCA/GR/000050**

**ACTION C.2: Structural interventions in practice**

**DELIVERABLE: REPORT ON FUNCTIONAL INTERVENTIONS**

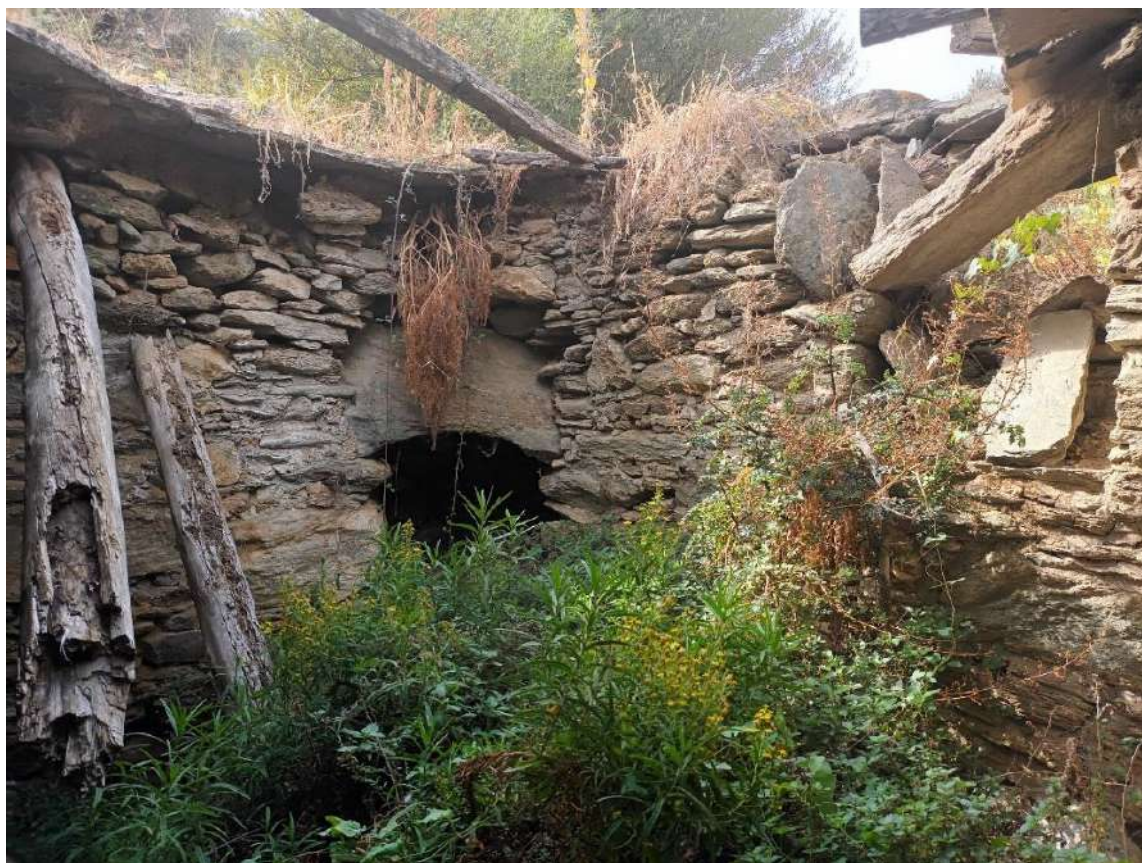
Το θέμα που αντιμετωπίστηκε σε αυτή την περίπτωση ήταν ότι υπήρχε πρόβλημα στατικότητας καθώς έχει καταρρεύσει η οροφή της κατασκευής και κάποιες τοιχοποιίες παρουσίαζαν ρωγμές και τοπικές καταρρεύσεις ενώ απαιτούνταν και αντικατάσταση του ξύλινου νερόμυλου με μεταλλικό. Σε συνδυασμό με το γεγονός ότι ο νερόμυλος ναι μεν δεν είναι χαρακτηρισμένος ο ίδιος ως μνημείο αλλά βρίσκεται σε απόσταση μικρότερη των 100μ. (~30μ.) από την παραδοσιακή βρύση των Αηδονιών στο Κόρθι η οποία είναι κηρυγμένο μνημείο (ΦΕΚ 65/Β/05.02.1992) δημιουργούσε την απαίτηση αδειοδότησης/έγκρισης από τις αρχαιολογικές υπηρεσίες και το ΥΠΠΟΑ σύμφωνα με την ισχύουσα νομοθεσία.

**Κατεστραμμένη οροφή νερόμυλου**

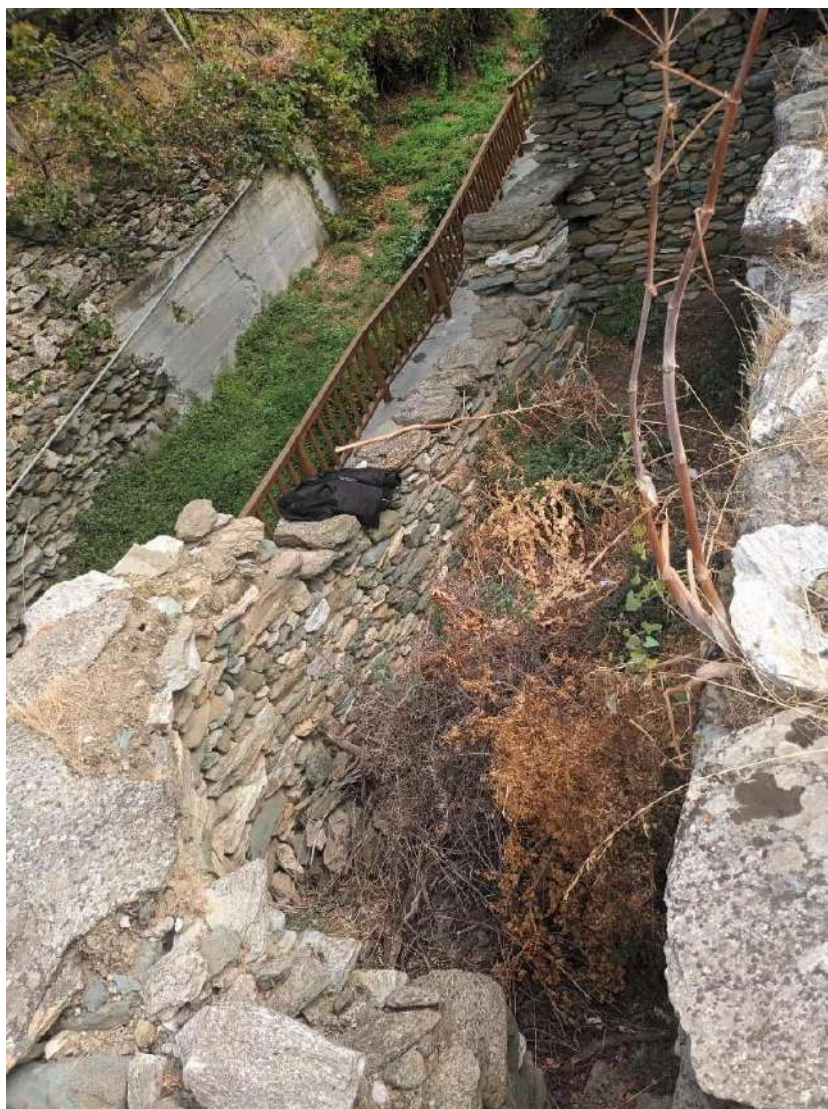
**Κατάρρευση σε τοιχοποιίες**

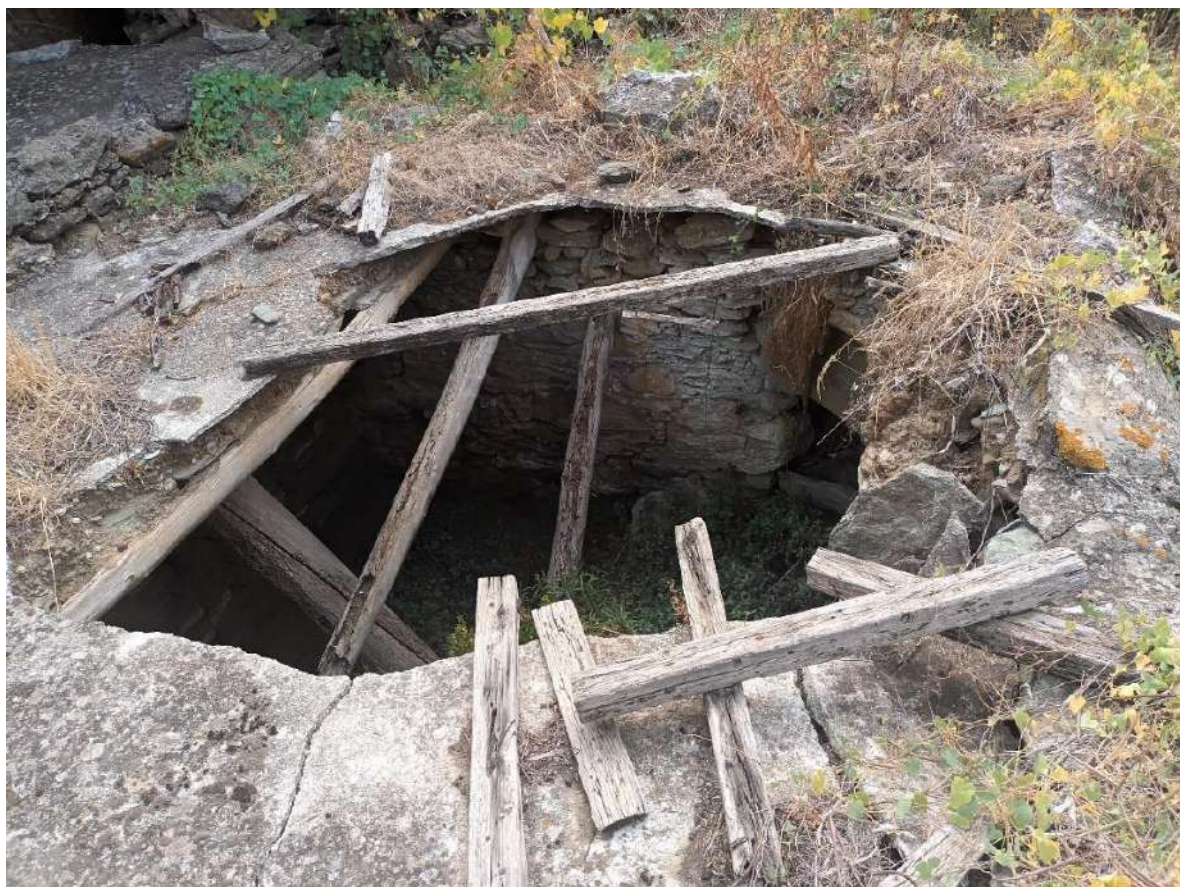
**Κατεστραμμένη οροφή νερόμυλου**
